# Rekultywacja zdegradowanego terenu pogórniczego na przykładzie wojewódzkiego Parku Kultury i Wypoczynku w Chorzowie

Piotr STRZAŁKOWSKI<sup>1)</sup>, Roman ŚCIGAŁA<sup>2)</sup>, Mirosław Dariusz CHUDEK<sup>3)</sup>

DOI: 10.29227/IIM-2017-02-27

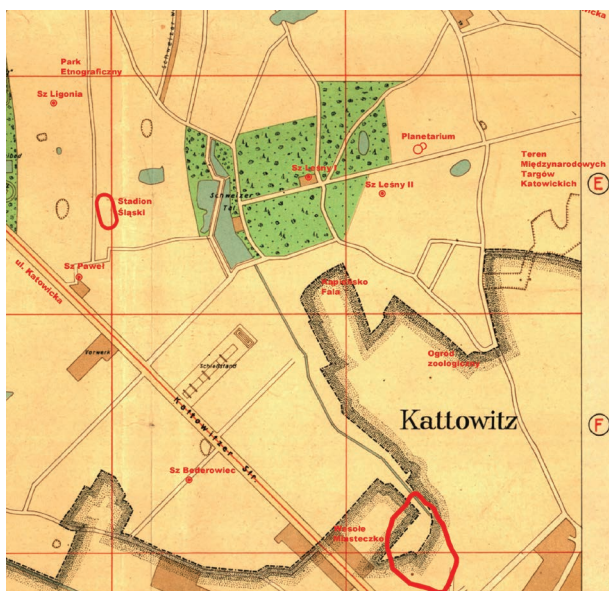
Rys. 1. Mapa powierzchni z 1941 roku obejmująca obszar dzisiejszego Parku  
 Fig. 1. The historical land surface map from the year 1941 covering the present Park area

Jak można zauważyć na podstawie mapy sytuacyjnej z 1941 r. – rys. 1, obszar dzisiejszego Parku stanowiły pierwotnie tereny rolne (na mapie zaznaczono m.in. położenie folwarku), na których występowały również stawy. Mapa powierzchni z roku 1941 pokazuje także lokalizację istniejących wtedy szybów górniczych: Leśny I i Leśny II oraz Paweł. Prace górnicze (w tym biedaszyby), spowodowały degradację tego terenu, głównie w wyniku powstawania zapadlisk oraz składowania odpadów na hałdach. Teren obecnego Parku obejmuje powierzchnię ponad 600 ha terenów zielonych (strona internetowa Parku Śląskiego, 2017): łąk, lasów, roślinności typowej dla tej formy krajobrazu, bogatych w różne gatunki zwierząt. Budowa Parku wymagała ogromu prac związanych ze zniwelowaniem terenu, nawiezieniem gleby, wysianiem i zasadzeniem roślinności. Prace budowlane rozpoczęto w lipcu 1951 r. O wielkiej różnorodności form działalności Parku i rozmachu jego budowy świadczą poniższe informacje dotyczące czasu powstawania poszczególnych obiektów:

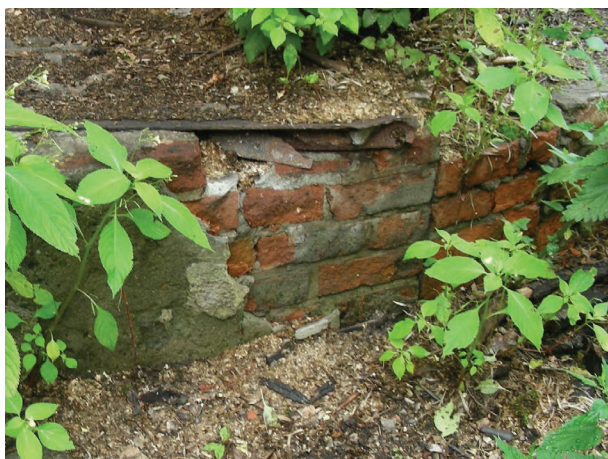
Rys. 8. Widok miejsca lokalizacji szybu „Leśny I”

Fig. 8. The view from the location of old „Leśny I” shaft

- Szyb Leśny I, o przekroju kołowym i średnicy 3.5 m, o głębokości 153.1 m, wykonany w obudowie murewej. Brak danych o sposobie likwidacji szybu. Obecnie widoczny jest fragment muru głowicy szybu o wysokości około 0.5 m powyżej poziomu terenu (rys. 8).
